# Statens havarikommisjon

Trafikksikkerhetskonferansen i Møre og Romsdal 7. oktober 2026

# Temaundersøkelse om ungdom på lett MC

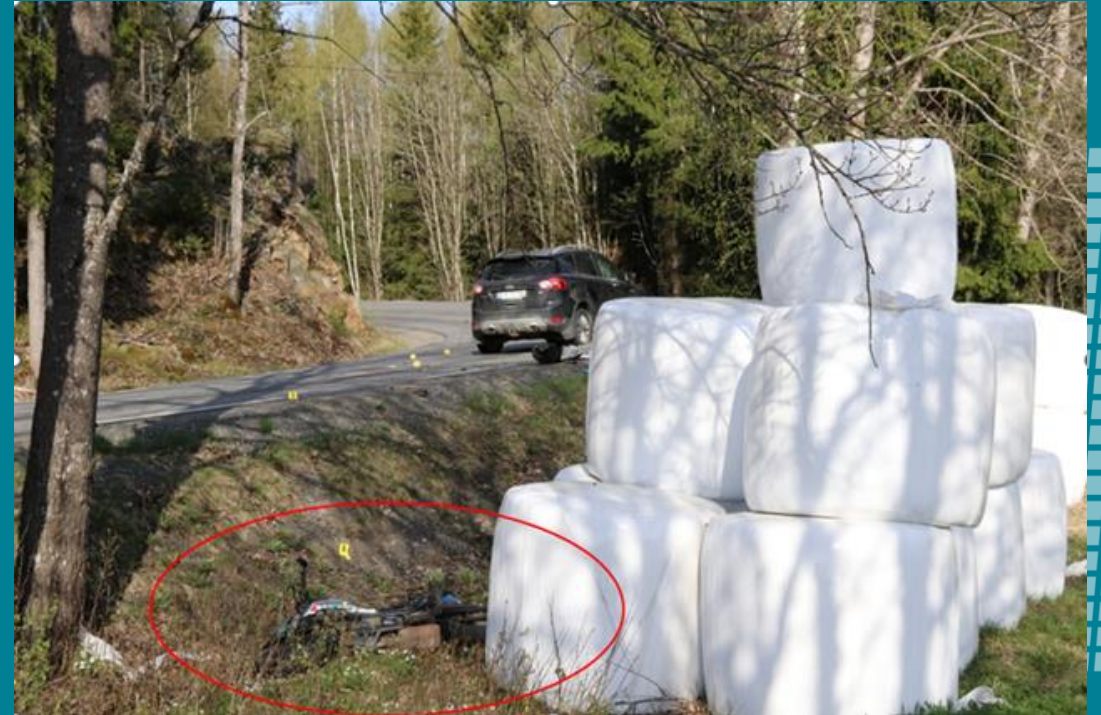
- Motorsyklisten mistet kontrollen i en krapp høyrekurve med begrenset sikt, veltet og skled over i motgående kjørefelt. Motorsykkelen og føreren traff en møtende personbil.
- **Hjelmen falt av** i kollisjonsøyeblikket og motorsyklisten omkom som følge av omfattende hodeskader.
- Fartsgrensen på strekningen var 80 km/t.

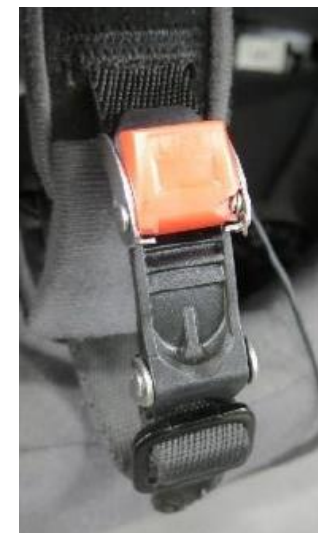
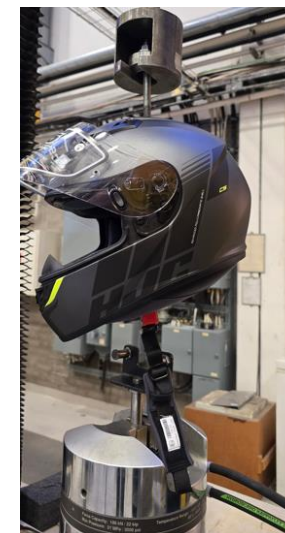
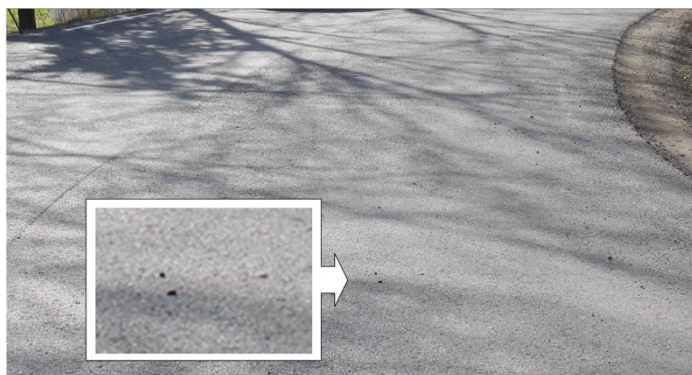
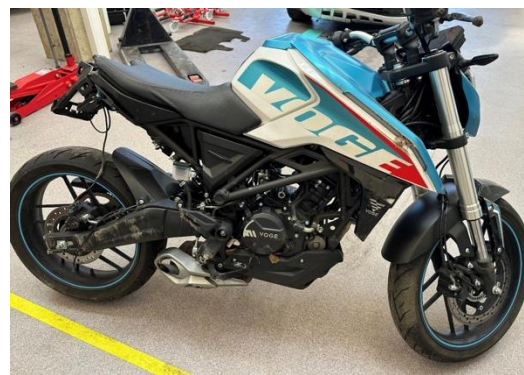
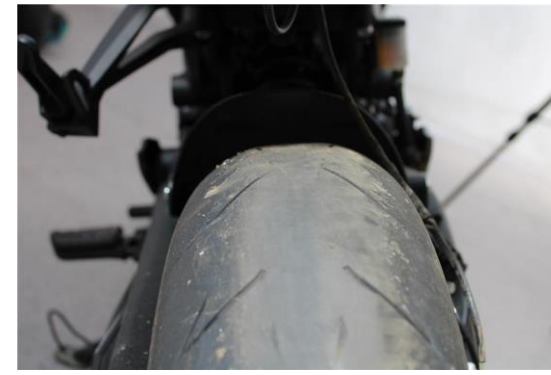
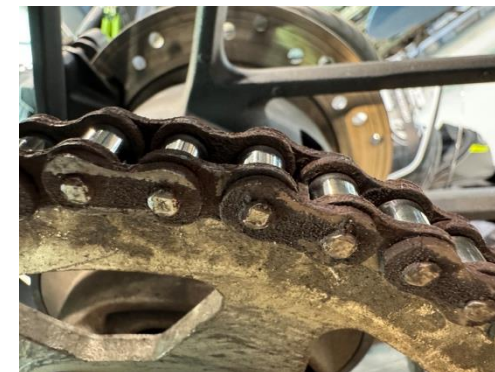
- SHKs beregning og simulering viser at motorsykkelens hastighet da den veltet sannsynligvis var **ca. 80 km/t.**
- **Litt grus** innerst i svingen.
- **Dekktrykk foran: 4.8 bar** (Anbefalt 2.2 – 2.5 bar)
- **Dekktrykk bak: 3.0 bar** (Anbefalt 2.2 – 2.5 bar)
- Føreren brukte godkjent hjelm og hettegenser med MC-beskyttelse
- Føreren omkom av omfattende hodeskader som følge av treff mot bilen.
- SHK mener at **hurtigkoblingen ble utsatt for mekanisk påvirkning som førte til at den åpnet seg**

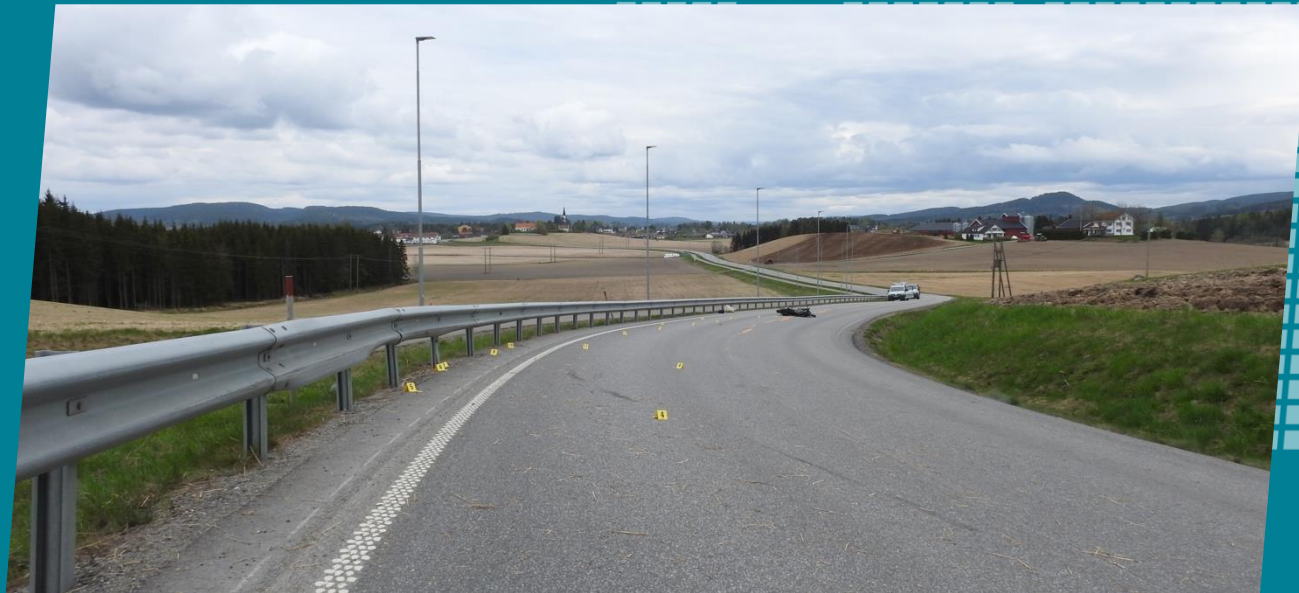
Motorsyklisten mistet kontrollen i en høyrekurve, etter en lengre rett strekning, i en **kurvekombinasjon i nedoverbakke**. Motorsykkelen og føreren krysset motgående kjørefelt og traff rekkverket. Føreren ble kastet av motorsykkelen og traff en **rekkverksstolpe** med ryggen.

Motorsyklisten omkom av omfattende skader i rygg og bryst.

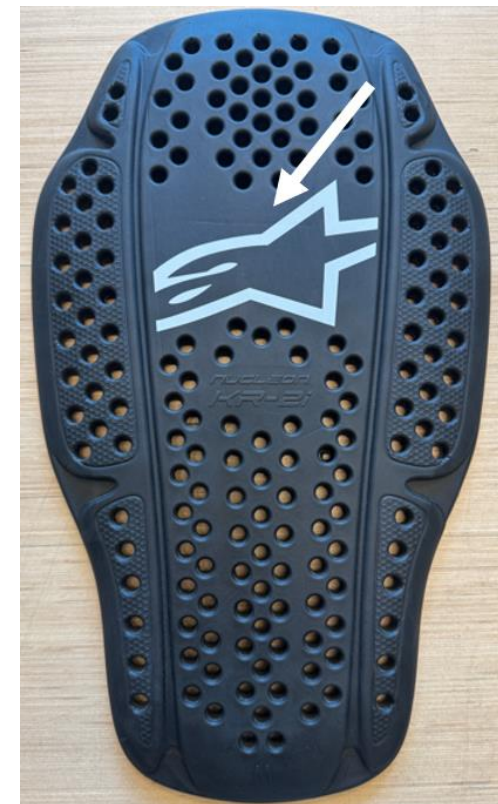
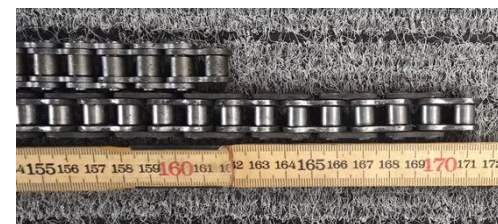
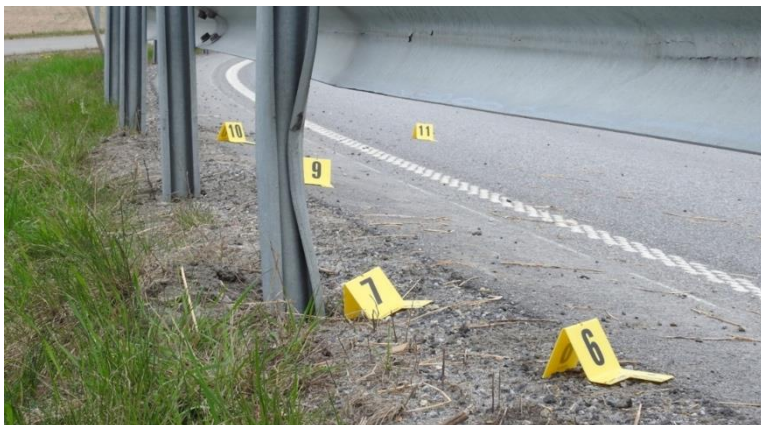
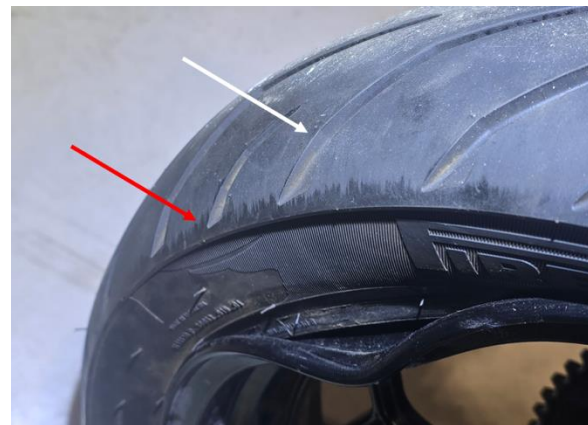
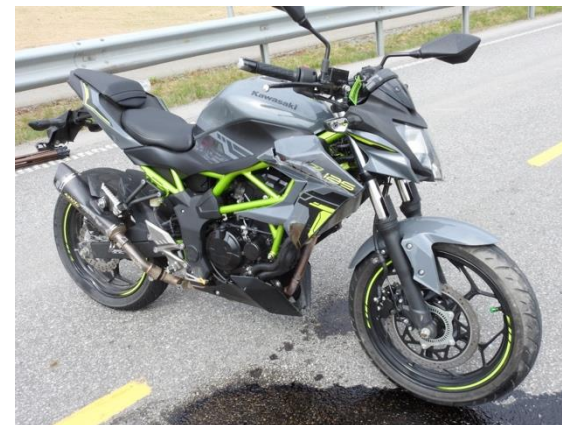
- Simulering viste at sannsynlig hastighet når motorsykkelen veltet var **82 km/t**.
- Motorsykkelen hadde **nytt bakdekk** og **slitt kjede og drev**. **Bakhjulet var skjevt montert**.
- Føreren brukte trolig **bakbrems**.
- Føreren brukte godkjent hjelm, MC-bukse og MC-jakke med ryggbeskytter.
- Føreren omkom av omfattende skader i ryggen etter møte med en rekkverksstolpe.

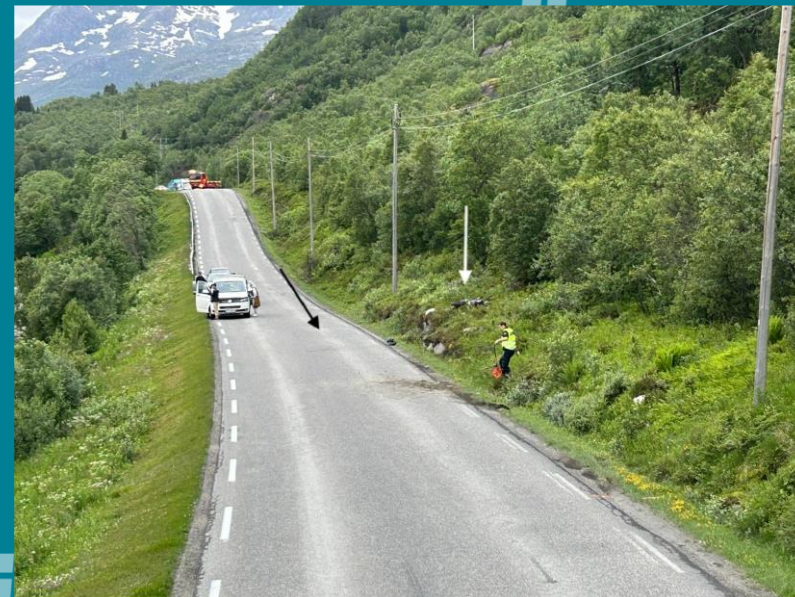
Motorsyklisten mistet kontrollen etter en bakketopp, på en tilnærmet rett strekning med **humper i veibanen**. Motorsykkelen og føreren kom utenfor veibanen og havnet i grøfta.

Motorsyklisten traff steiner i sideterrenget, og fikk dødelige hodeskader.

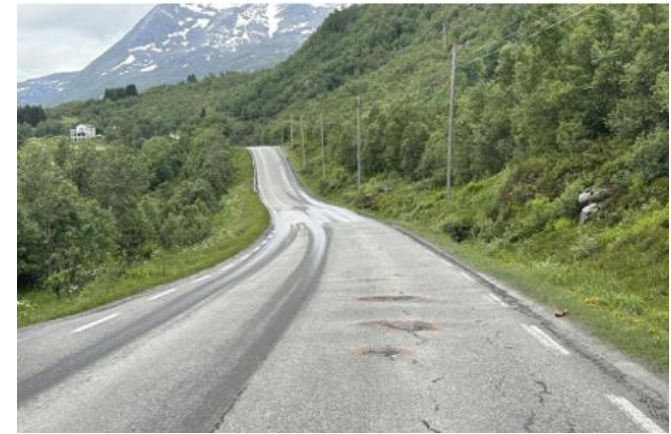
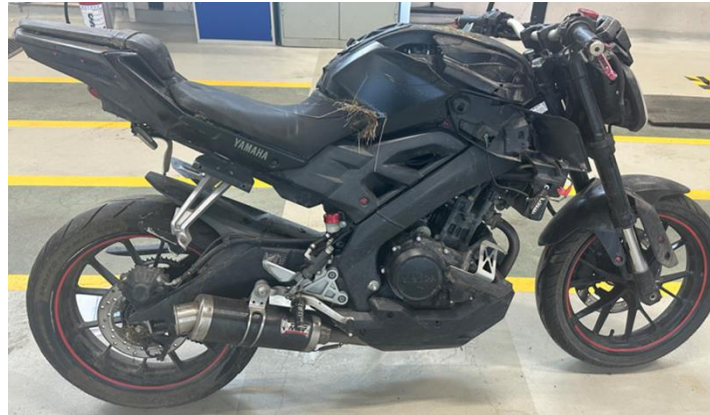
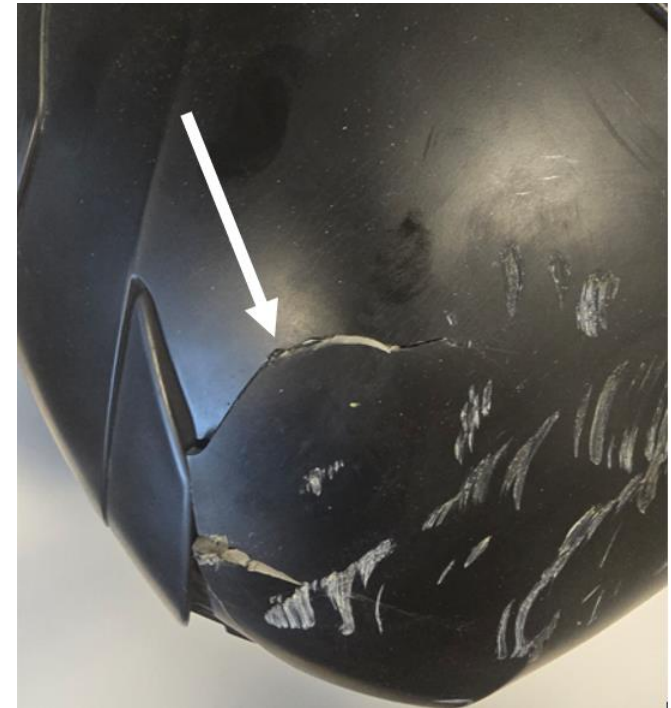
- SHK beregnet **hastigheten til 47–69 km/t** før den kjørte ut av veien.
- Undersøkelsen har vist at utforkjøringen inntraff som følge av **humper og ujevnheter i veibanen** forårsaket av telehiv.
- På grunn av en **bakketopp** i forkant kan humpene ha kommet overraskende på føreren og ført til at han mistet kontroll over motorsykkelen.
- **Sideterrenget**, med utstikkende steiner og fjell, bidro til at ulykken ble fatal for motorsyklisten.
- **Hjelmen klarte ikke å ta opp eller fordele energien fra treffet.**
- **Nedsatt funksjon** på støtdemper foran
- **Lite lufttrykk**, spesielt foran.
- **Slakk** i styrelager, forhjulslager og svingarmslager.
- **Styrestopper** på venstre side manglet, og var tidligere sveiset.

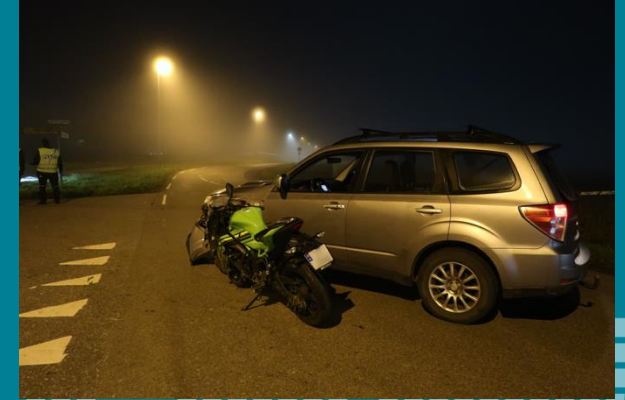
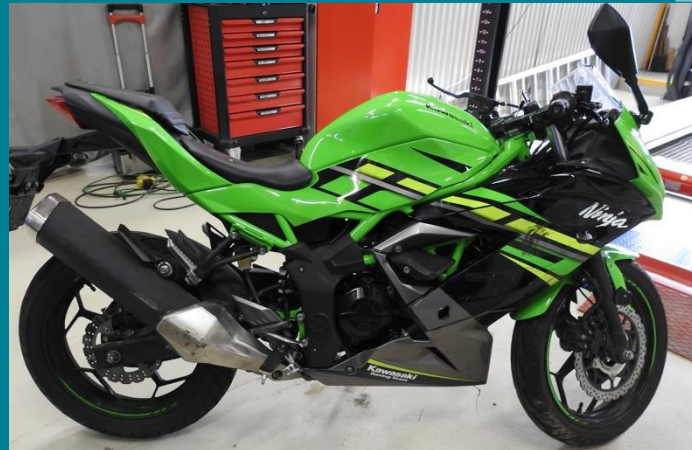
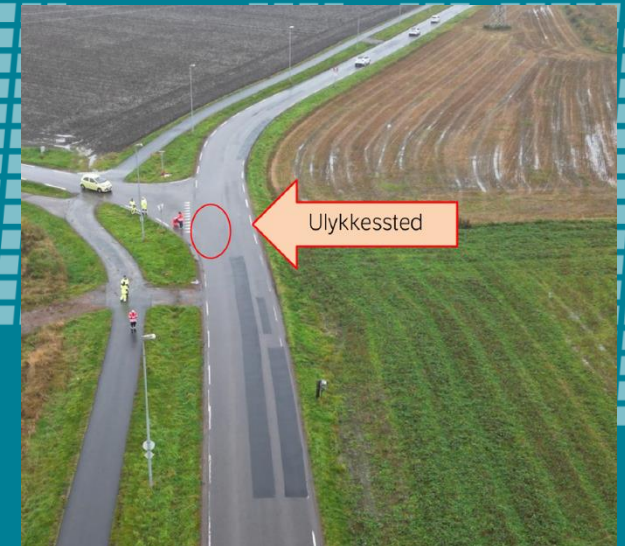
- I 19-tiden onsdag 18. september 2024, kjørte en personbil og en lett motorsykkel i samme kjøreretning på fv. 3092 Semsveien på Nøtterøy.
- **MC kjørte forbi bilen** på venstre side før krysset.
- **Fartsgrensen** på strekningen var **50 km/t**.
- **Personbilen svingte til venstre** inn på Hjem sengveien.

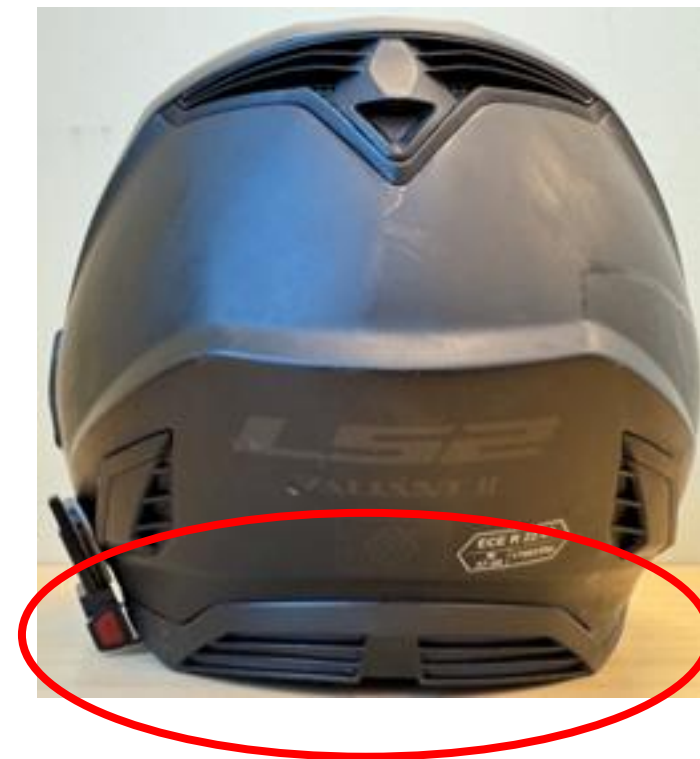
- Motorsykkel fra 2019, i god stand.
- Føreren omkom av **omfattende hodeskader** etter treff med bakhodet mot sideterrenget av jord og gress.
- **Hjelmen klarte ikke å ta opp og fordele energien fra støtet**, og dette bidro til at ulykken ble fatal.
- **Bilen** hadde mest sannsynlig en hastighet på **ca. 30 km/t**.
- SHK har funnet at hastigheten til **motorsykkelen** rett før kollisjonen med personbilen mest sannsynlig var **95 km/t**.
- Bilfører verken så eller hørte MC før kollisjonen.
- Usikkert om bilfører brukte blinklys.
