# Statens havarikommisjon

Trafikksikkerhetskonferansen i Møre og Romsdal 7. oktober 2026

# Temaundersøkelse om ungdom på lett MC

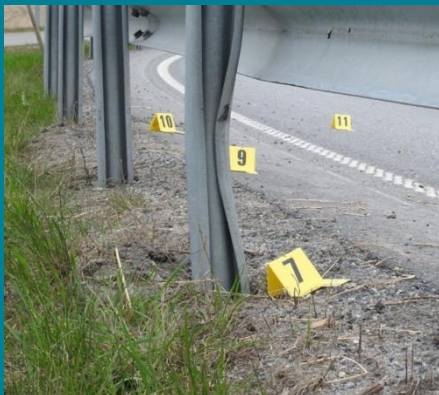
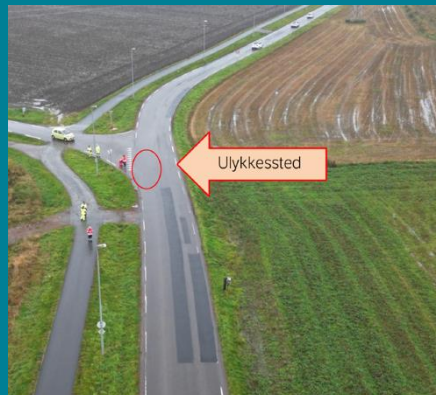
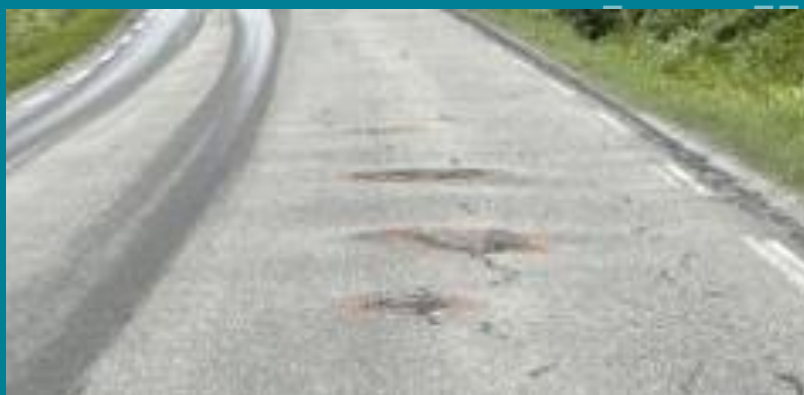
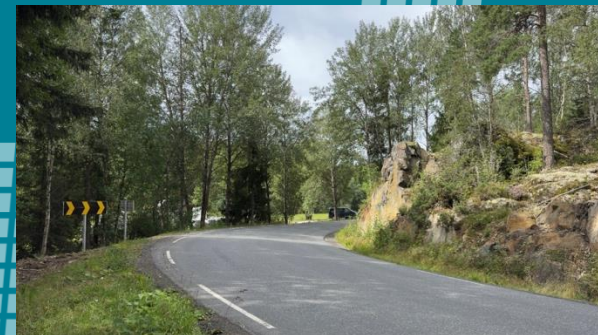
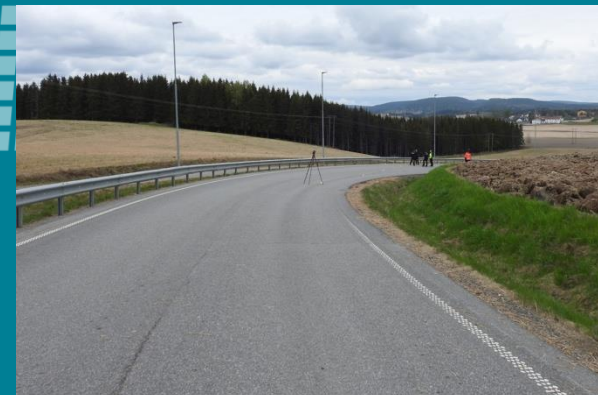
# Oppsummering - Veiforhold og infrastruktur

- **Risikokurver** med begrenset sikt fremover medvirket til to av ulykkene.
- **Humper og ujevnheter** i veibanen som følge av telehiv medvirket til én av ulykkene.
- **Sideterreng og rekkverk** bidro til økt skadeomfang i to av ulykkene.
- **Kryssutforming** kan ha medvirket til én av ulykkene.
- Et **MC-beskyttelsessystem for rekkverk** (underskinne), spesielt i kombinasjon med airbagvest, kunne redusert skadeomfanget i én av ulykkene.

- SHK fremmet åtte sikkerhetstilrådingar som følge av undersøkelsen. En av tilrådingene omhandlet vei og infrastruktur og gikk til alle veieiere:
- *Undersøkelsene av dødsulykkene med ungdom på lett motorsykel i 2024 peker på at veiforhold bidro til flere ulykker. Risikokurver med begrenset sikt framover og telehiv medvirket til tre av ulykkene. Ikke-tilgivende sideterreng og rekkverk forverret skadeomfanget i to av ulykkene. Dette viser at infrastruktur som er tilstrekkelig for biltrafikk, kan utgjøre en dødelig risiko for motorsyklister når marginene er små.*
- *Statens havarikommisjon tilrår at Statens vegvesen, Nye veier og fylkeskommunene gjennomgår strekninger med særlig høy ulykkesrisiko for MC, og vurderer tiltak som gir bedre MC-sikkerhet på disse strekningene. Dette vil være grunnlag for tiltaksprioritering.*
